Radovi na oltarnoj slici iz kapelice
Presvetog Srca Isusova u Dubrovniku

Izvješće o obavljenim radovima

Predmet: slika Presveto Srce Isusovo
Autor: Ivo Scattolini
Tehnika: ulje na platnu
Dimenzije: 170 x 84 cm
Objekt: kapelica Presvetog Srca Isusova u sklopu hotela Pucić Palace

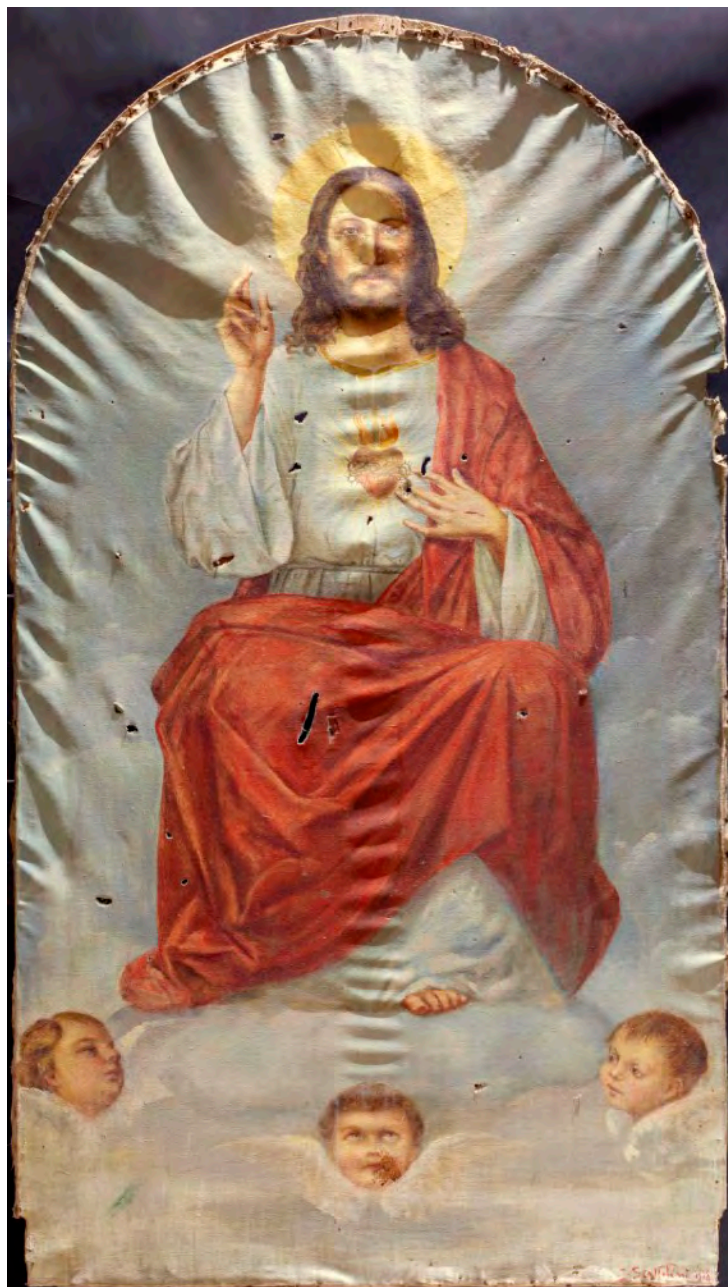
Slika prije radova pri osvjetljenju iskosa

Slika je oštećena u granatiranju Grada 1991. i 1992. godine. Na slici su prisutne brojne poderotine od šrapnela. Na slici je prisutan relativno tanak sloj nečistoće i vrlo vjerojatno tanak sloj diskoloriranog laka što će se lako ispitati UV fluorescencijom ili mikroskopiranjem. Rubovi platna su truli i gornjim i donjim rubom dodatno su s lica zakucani u podokvir. S obzirom da je gornji i donji rub slike trebalo dodatno zakucavati, s obzirom da se platno stisnulo tako da po visini nedostaje skoro 2 cm oslika, s obzirom da su poderotine od šrapnela dosta široke i radije bi se moglo reći rupe nego poderotine, i s obzirom da na slici postoje razni curci koji mogu indicirati ranije čišćenje, čini se da je slika bila izložena vodi, možda i čišćenjem, a voda je izazvala stiskanje platna i neke deformacije od kojih je najvidljivija u luku gore lijevo. Sudeći po tzv. fantomskom podokviru naročito vidljivom lijevo - podokvir nema istaka.

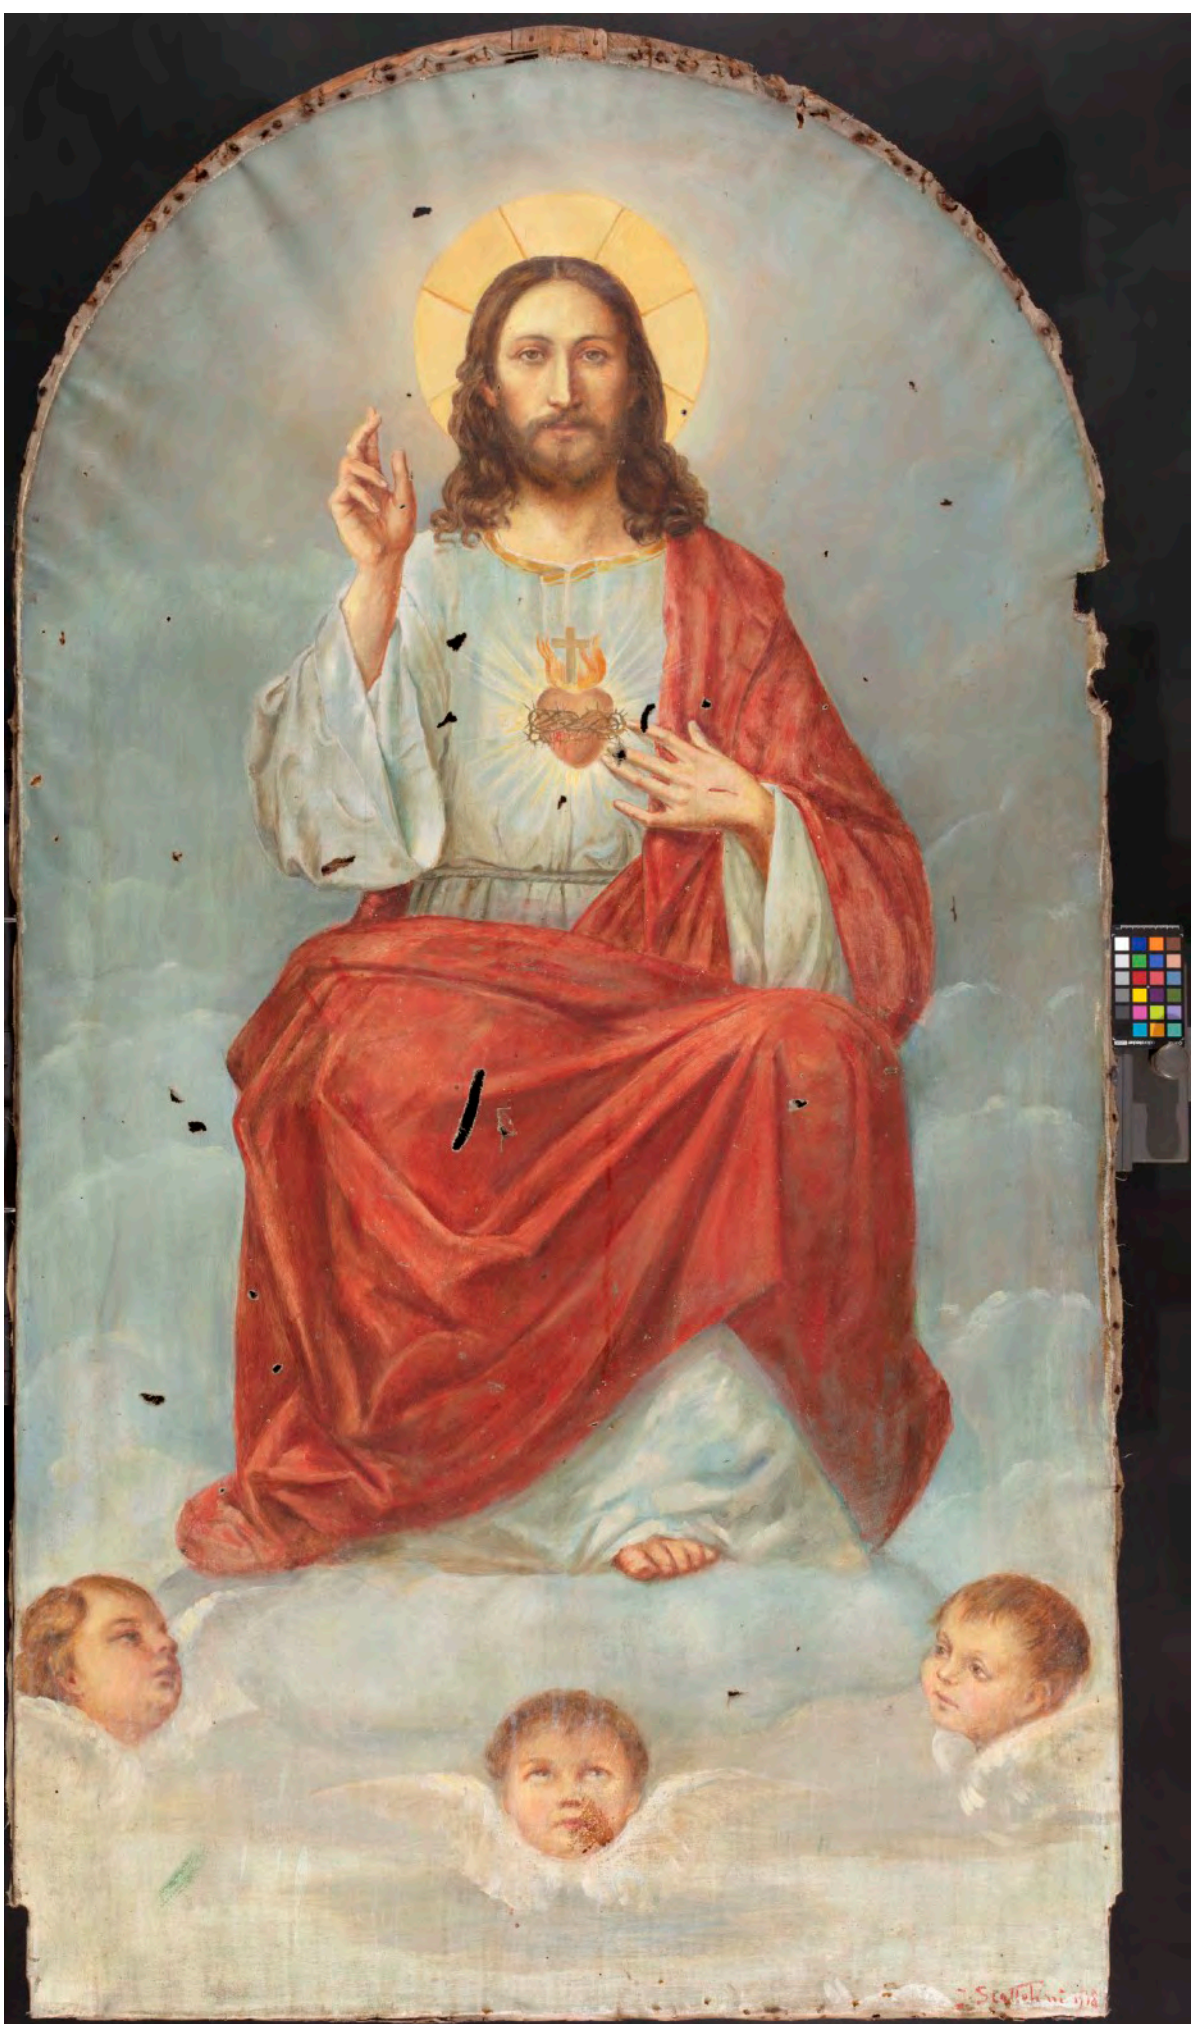
Slika prije radova.
2

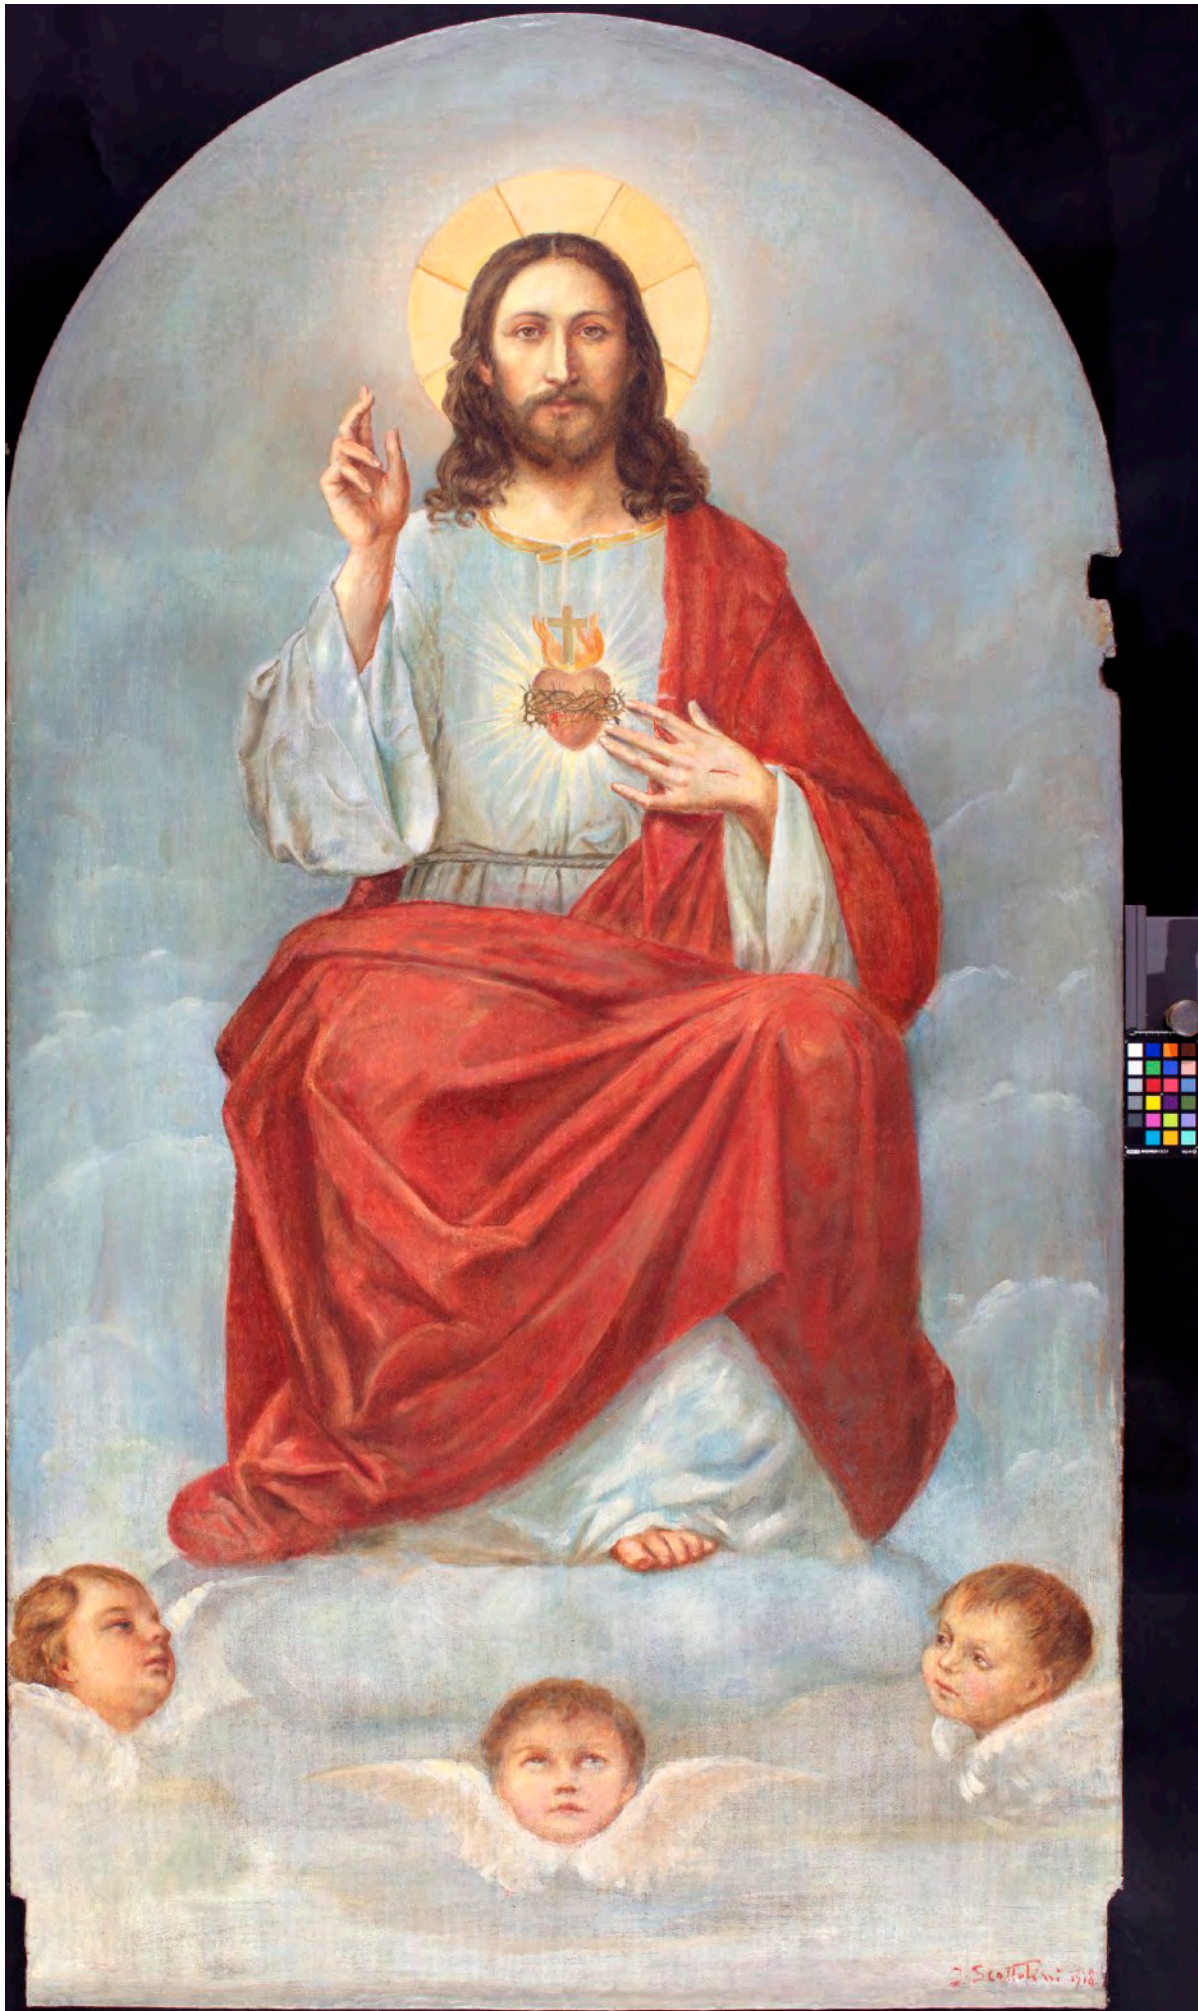
Slika nakon radova.

- dezinfekcija (gama zračenjem)
- kontroliranim vlaženjem je opušteno platno slike i formirano u izvorni oblik i format uz kontrolirano omekšavanje boje kako se ne bi povećao oblik i broj kraklira
- čišćenje slike
- uklanjanje diskoloriranog laka
- konsolidacija (BEVA 371 uz novo laneno platno)
- kitanje oštećenja (PVA i bolonjska kreda)
- retuš oštećenja (Maimeri restauro)
- saniran je izvorni podokvir i izrađen mu je istak
